PROJETO: CENTRO DE ESPECIALIDADES MÉDICAS - CISVALE		LOCAL: RUA ERNESTO ALVES, 875 BAIRRO CENTRO SANTA CRUZ DO SUL	
PRESIDENTE DO CISVALE: CARLOS GUSTAVO SCHUCH		ÁREA TERRENO: 1.000,00 M ²	DATA: JANEIRO 2023
RESP. PROJETO: WILLIAM FELIPE HERMES Engenheiro Civil - CREA RS 223639		DESENHO: William	ESCALA: 1:100
DISCRIMINAÇÃO: PLANTA BAIXA 1º E 2º PAVIMENTO

PRANCHA: 01

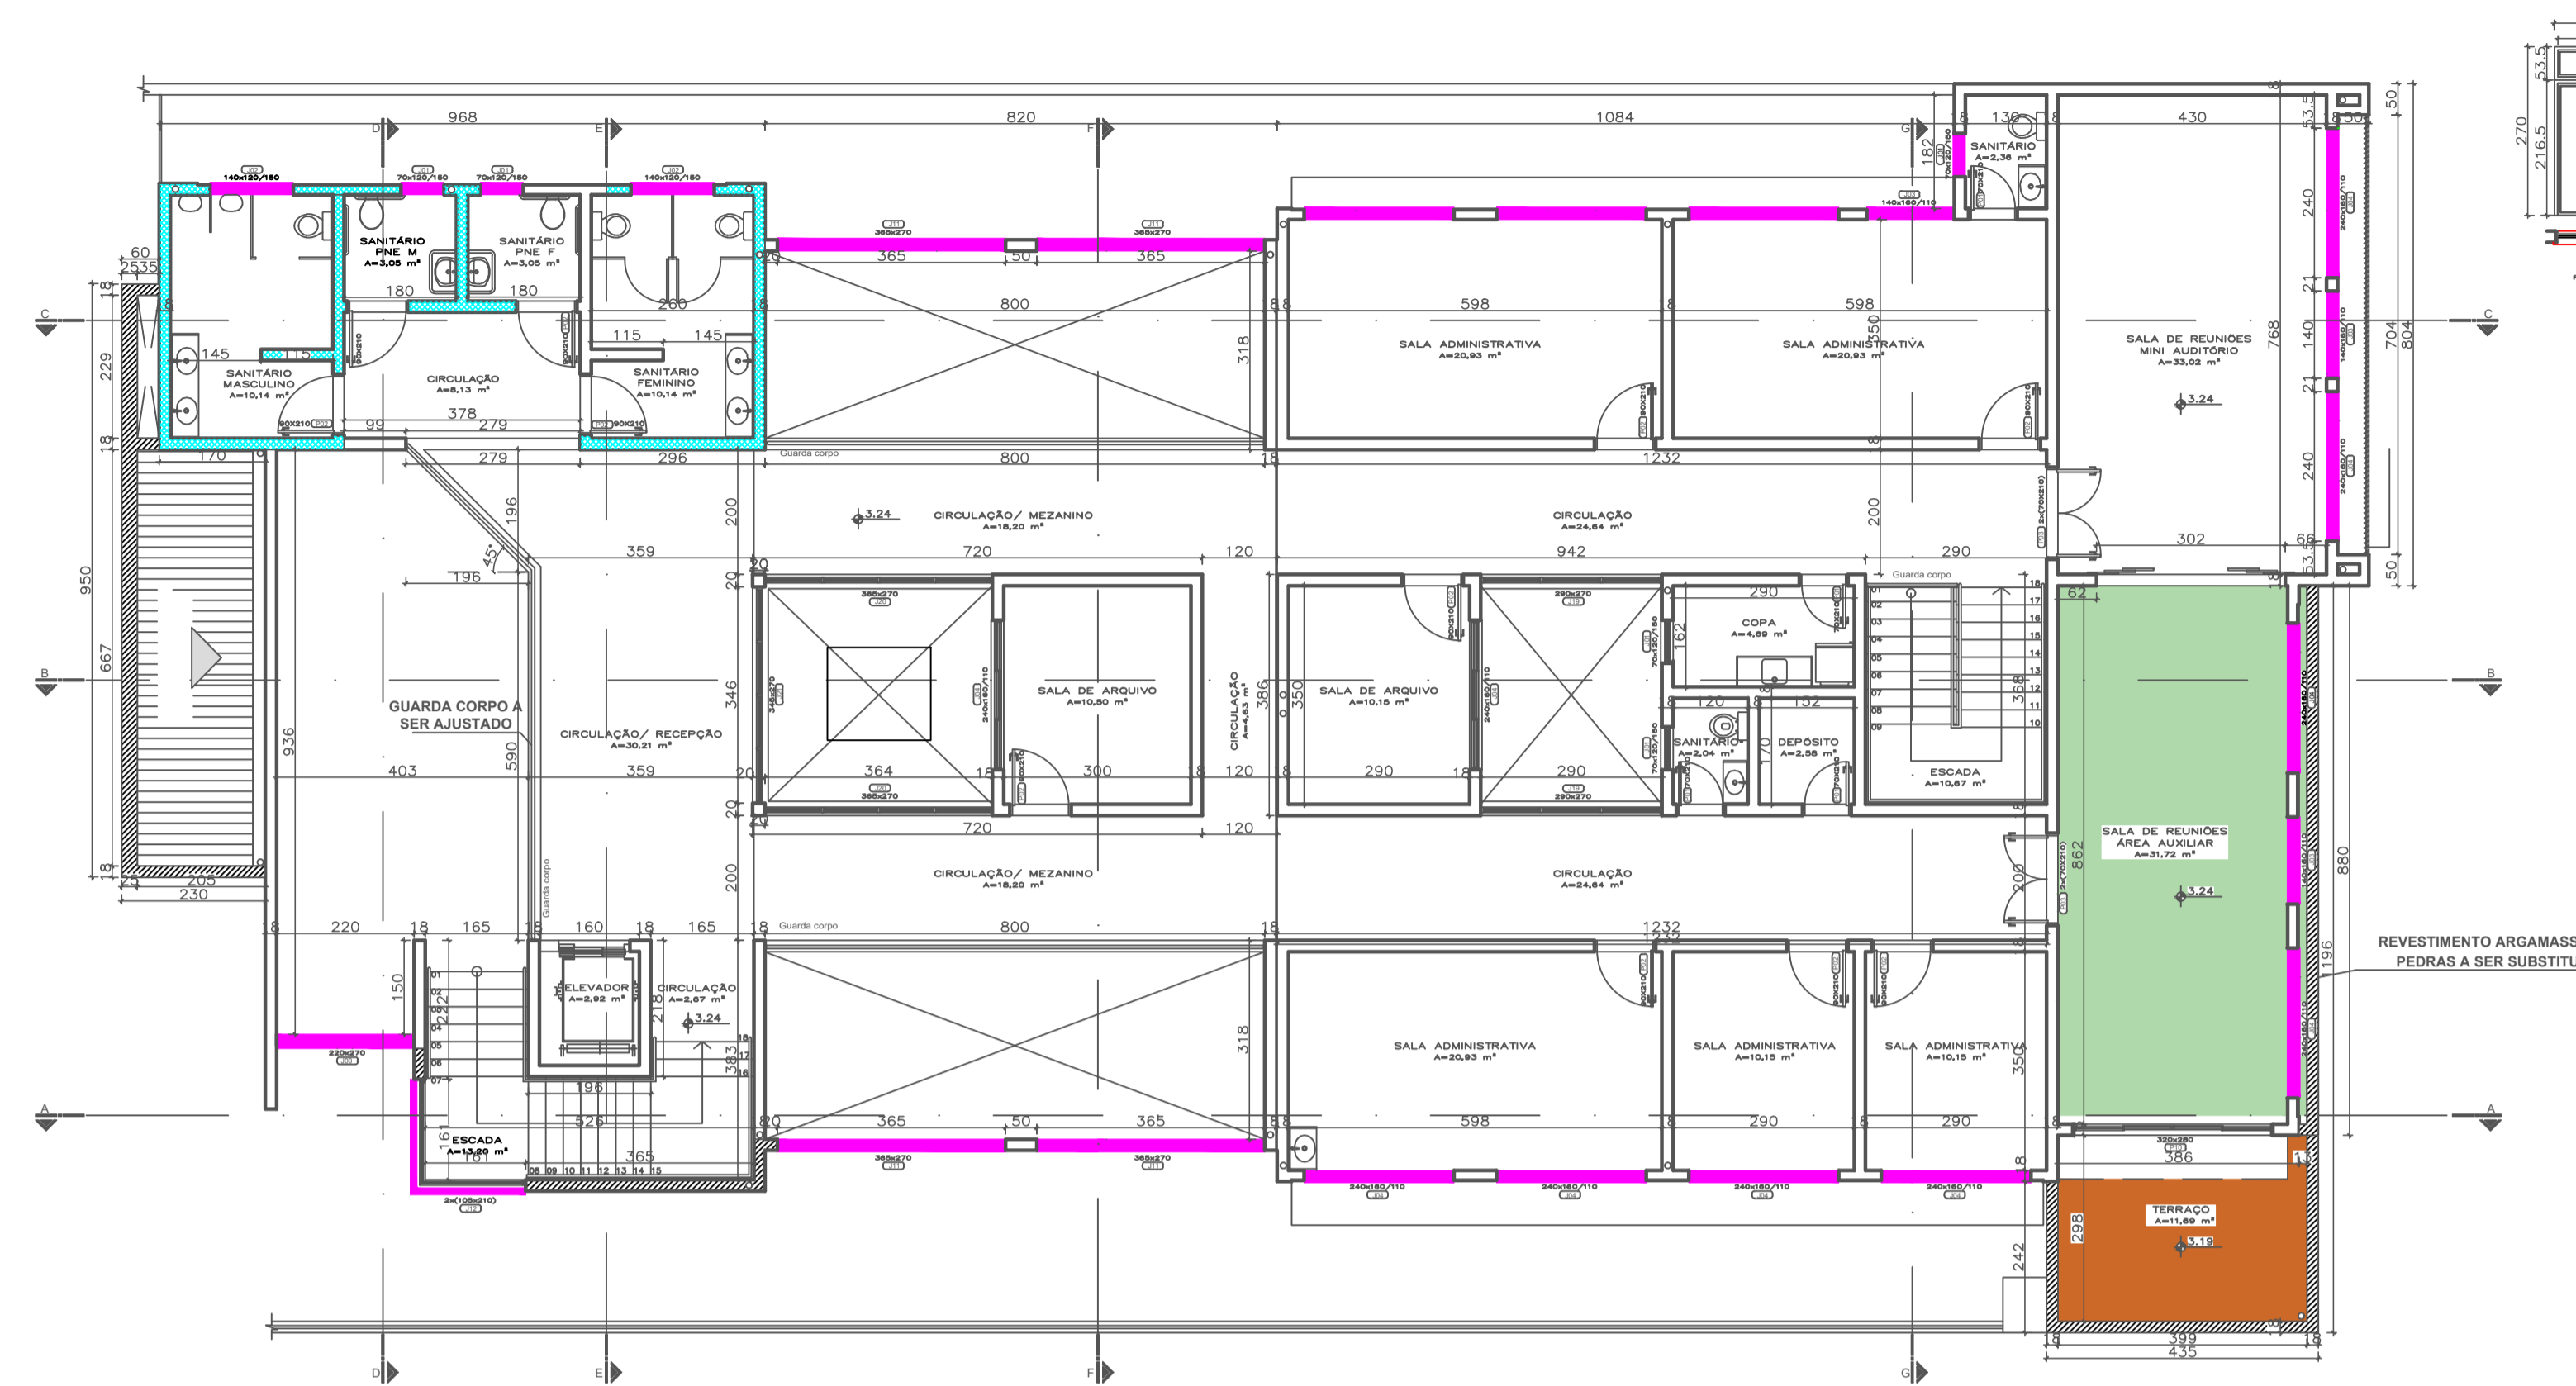
PLANTA BAIXA 2º PAVIMENTO

- LEGENDAS
- ADIÇÃO DE PEÇA COLADA EM PINGADEIRAS
 - EXTERNO: SUBSTITUIÇÃO DE REVESTIMENTO ARGAMASSADO + PEDRAS
 - INTERNO: PINTURA COM DUAS DEMÃOIS DE TINTA ACRÍLICA PREMIUM
 - IMPERMEABILIZAÇÃO DE TERRAÇO
 - SUBSTITUIÇÃO DE REVESTIMENTO CERÂMICO DE PAREDES
 - PINTURA DE FORROS E PAREDES COM DUAS DEMÃOIS DE TINTA ACRÍLICA PREMIUM

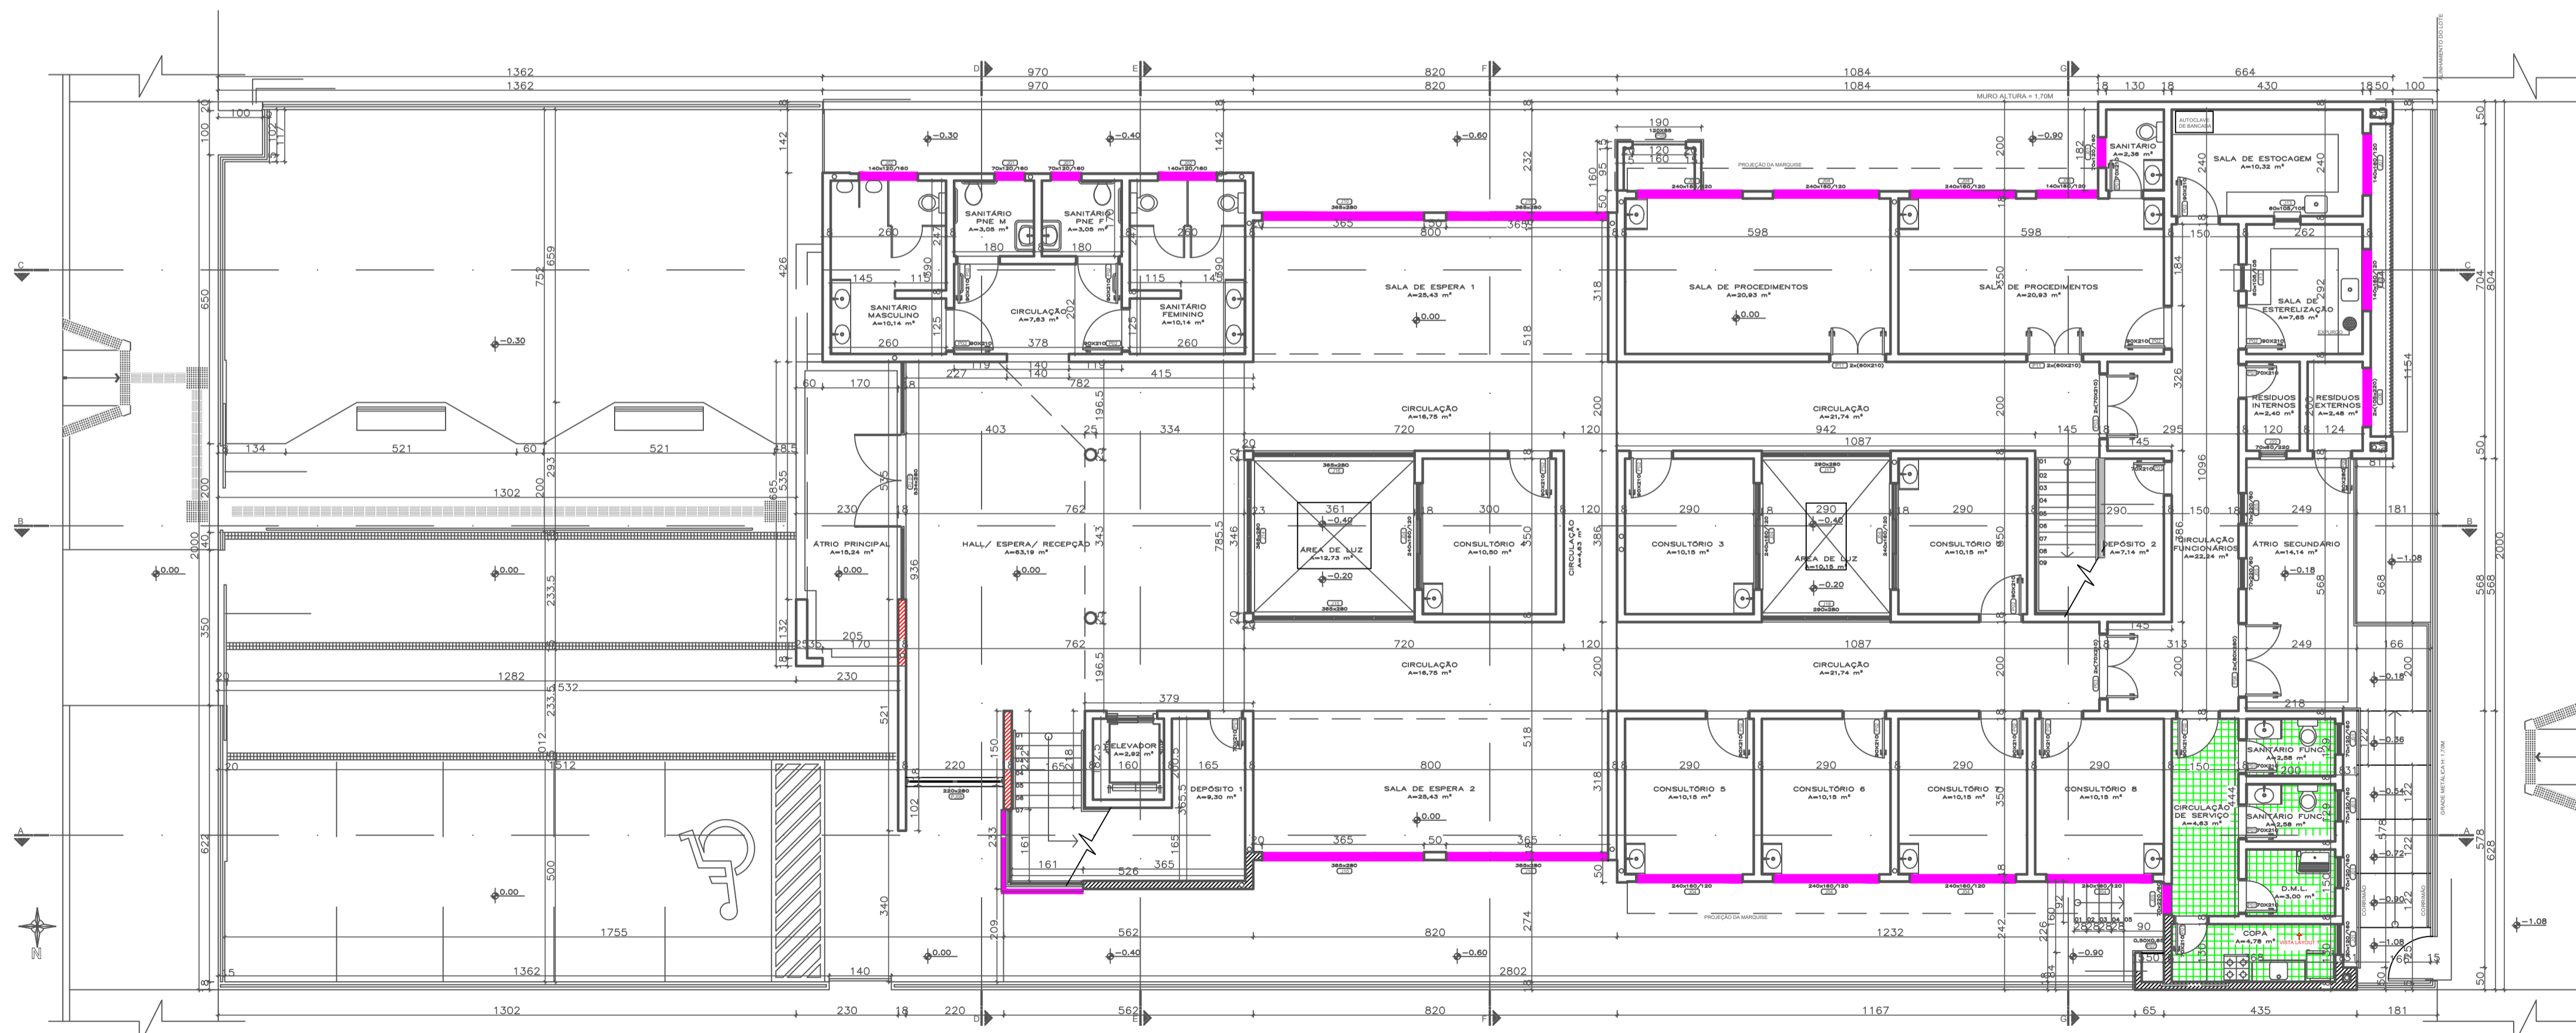
PLANTA BAIXA TÉRREO

- LEGENDAS
- REPARAR INFILTRAÇÃO POR UMIDADE ASCENDENTE CONFORME ITEM 5 DO LAUDO + PINTURA COM DUAS DEMÃOIS DE TINTA ACRÍLICA PREMIUM
 - ADIÇÃO DE PEÇA COLADA EM PINGADEIRAS
 - ÁREAS DE PAREDES E FORROS AFETADOS INTERNAMENTE QUE DEVERÃO RECEBER TRATAMENTO CONFORME PRANCHA 09
 - EXTERNO: SUBSTITUIÇÃO DE REVESTIMENTO ARGAMASSADO + PEDRAS
 - INTERNO: PINTURA COM DUAS DEMÃOIS DE TINTA ACRÍLICA PREMIUM
