**FACHADA NORTE**

<b>PROJETO:</b> <b>CENTRO DE ESPECIALIDADES MÉDICAS - CISVALE</b>		<b>LOCAL:</b> <b>RUA ERNESTO ALVES, 875</b> <b>BAIRRO CENTRO</b> <b>SANTA CRUZ DO SUL</b>	
<b>PRESIDENTE DO CISVALE:</b>  <b>CARLOS GUSTAVO SCHUCH</b>		<b>ÁREA TERRENO:</b> <b>1.000,00 M2</b> <b>ÁREA EDIFICAÇÃO:</b> <b>914,53 M2</b>	<b>DATA:</b> <b>JANEIRO 2023</b>
<b>RESP. PROJETO:</b>  <b>WILLIAM FELIPE HERMES</b> <b>ENGENHEIRO CIVIL CREA RS 223639</b>		<b>DESENHO:</b> <b>WILLIAM</b>	<b>ESCALA:</b> <b>1/75</b>
<b>DISCRIMINAÇÃO:</b> <b>FACHADA NORTE</b>

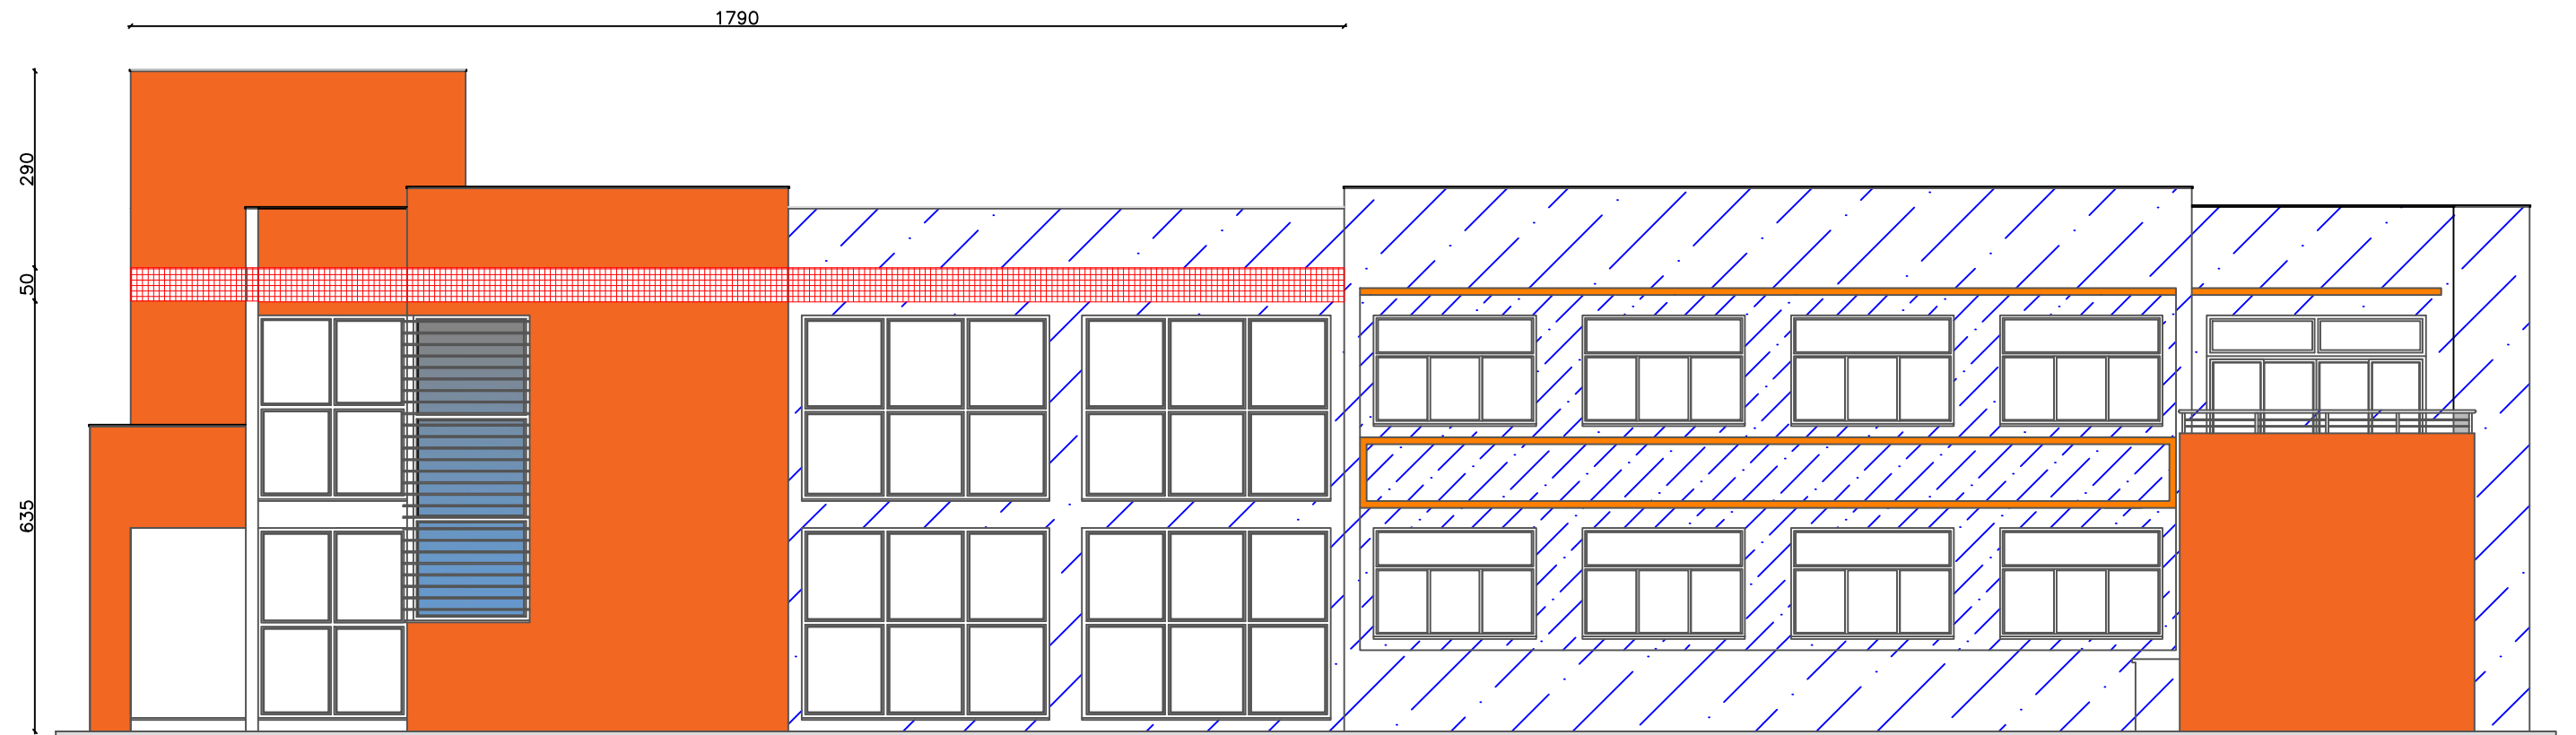
Sistema de revestimento de fachada a ser removido até a base e refeito
-

Remoção de revestimento existente e execução de novo revestimento com adição de tela galvanizada
-

Abrir e reparar fissuras
